УДК 621.452.3-226.2 : 621.78.019.8

## ЭКСПЕРИМЕНТАЛЬНОЕ ИССЛЕДОВАНИЕ ВЛИЯНИЯ ТЕРМОИМПУЛЬСНОЙ ОБРАБОТКИ ЛОПАТОК ТУРБИН ГТД НА СКЛОННОСТЬ К ВЫСОКОТЕМПЕРАТУРНОЙ ГАЗОВОЙ КОРРОЗИИ

### EXPERIMENTAL INVESTIGATION OF INFLUENCE OF THERMAL PULSE DEBURRING OF GTE TURBINE BLADES ON THE TENDENCY TO HIGH-TEMPERATURE GAS CORROSION

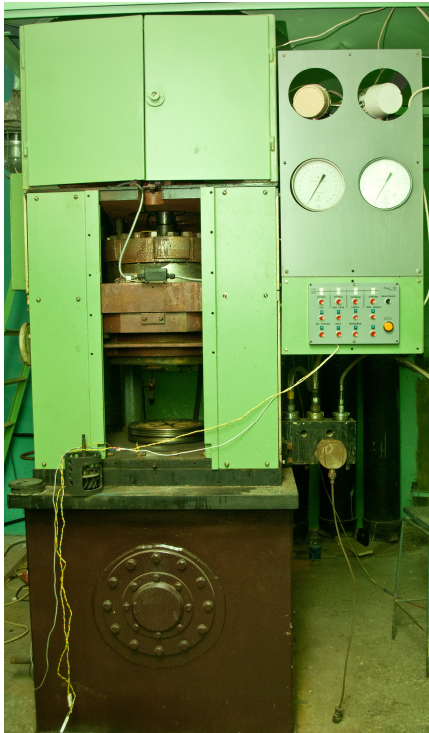
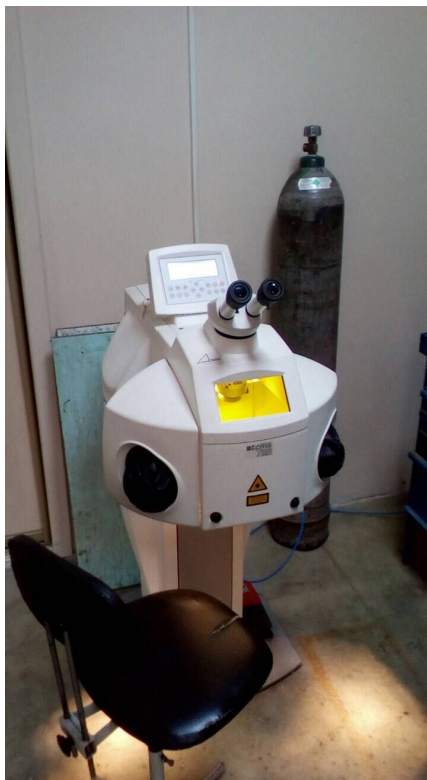
Рис. 1. Оборудование для обработки кромок лопаток ГТД: а – экспериментальный стенд для термоимпульсной обработки Т-15; б – ручная лазерная рабочая станция ALS 100

В ходе исследований использовался стенд для термоимпульсной обработки модели Т-15, который находится в лаборатории термоимпульсных технологий Национального аэрокосмического университета «ХАИ» (рис. 1, а). Он позволяет решать различные задачи, связанные как с проверкой и уточнением математических моделей процесса термоимпульсной отделки кромок деталей, так и с выявлением основных закономерностей, влияющих на оптимизацию технологических режимов обработки и ее качество в целом.

Для обработки кромок лазерным методом использовалась современная ручная лазерная рабочая станция модели ALS 100, находящаяся в лаборатории Национального научного центра «Харьковский физико-технический институт» (рис. 1, б). Данная рабочая станция подходит для случаев лазерной обработки как опытных образцов, так и в условиях промышленного производства небольших партий деталей.

ческих работ с различными видами термообработки при температурах до 1300°C (рис. 5, б). Получение коррозионного слоя на поверхностях испытуемых образцов происходило при использовании следующего температурного режима:

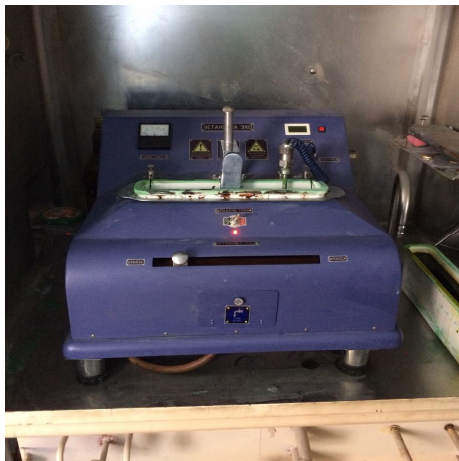
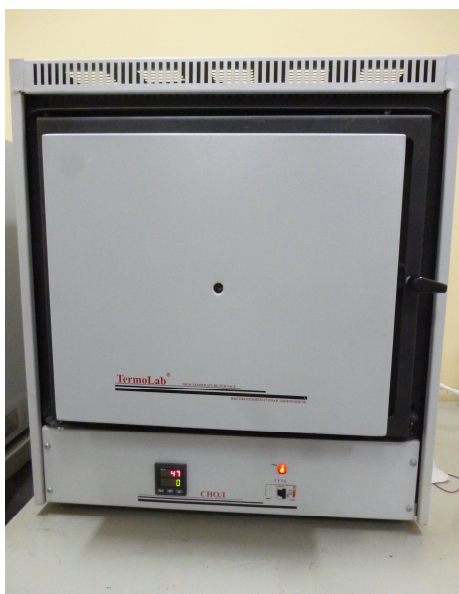
Рис. 5. Оборудование для проведения испытаний: а – установка для ЭХО модели ЭЗИ-2М; б – муфельная электропечь СНОЛ 15/1300

Электрохимическая обработка, позволяющая увеличить содержание серы и способствующая образованию оксидов в поверхностном слое образцов лопаток, проводилась на установке модели ЭЗИ-2М, которая находится в лаборатории электрохимической обработки Национального аэрокосмического университета «ХАИ» (рис. 5, а). Формирование поверхностного коррозионного слоя, эквивалентного эксплуатационному по толщине, происходит в результате электрохимической поляризации образцов в электролите, который содержит 15 %  $\text{NaNO}_3$ , 5 % глицерина и 5 %  $\text{Na}_2\text{S}$ . Длительность обработки составляла 30 минут при силе тока  $I = 500$  мА и температуре электролита  $30^\circ\text{C}$ . В виду малой длительности обработки нагрев электролита в процессе поляризации не учитывался.
