Влияние вакуумно-плазменного покрытия с низкой адгезионной активностью на разрушение поверхностей контактирующих образцов в условиях фреттинг-коррозии

*Институт проблем машиностроения им. А.Н. Подгорного НАН Украины,
Национальный аэрокосмический университет им. Н.Е. Жуковского «ХАИ»*

Ключевые слова: усталостная долговечность, фреттинг-коррозия, вакуумно-плазменное покрытие, адгезионная активность, схватывание, пластина, шайба.

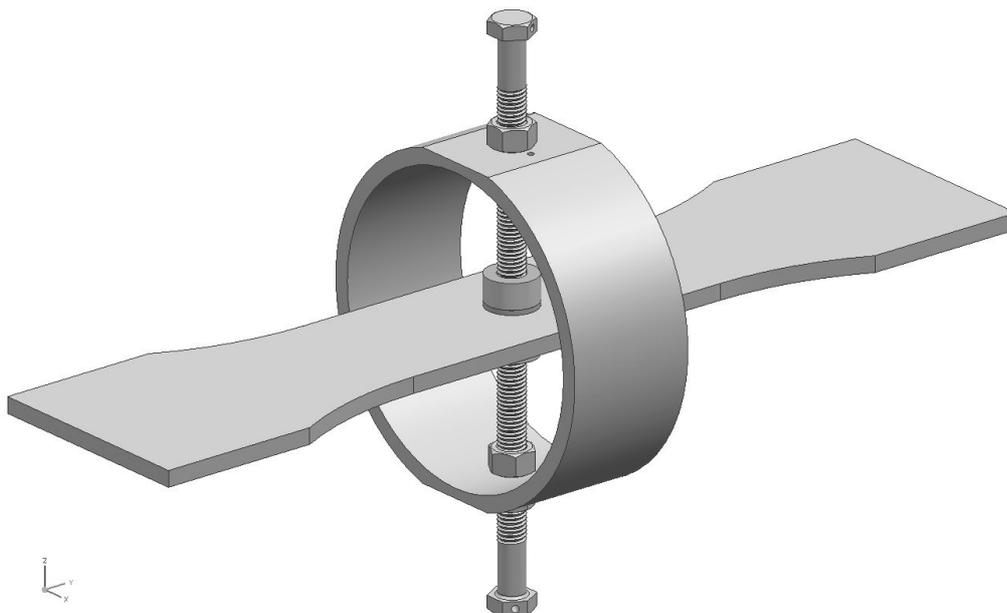
Методика испытаний конструктивных элементов (полос из сплава Д16АТ) на усталость в условиях фреттинга описана в работе [8]. Здесь приведена лишь модель образца без отверстия с приспособлением для прижатия шайб к образцу с двух его сторон (рис. 1). Прижатие шайб через прижимные головки к образцу с заданными контактными напряжениями обеспечивалось затягиванием болтов шкальным ключом КМШ-140 (момент затяжки – 25 Н·м).

Рис. 1. Трехмерная модель образца с приспособлением для проведения усталостных испытаний

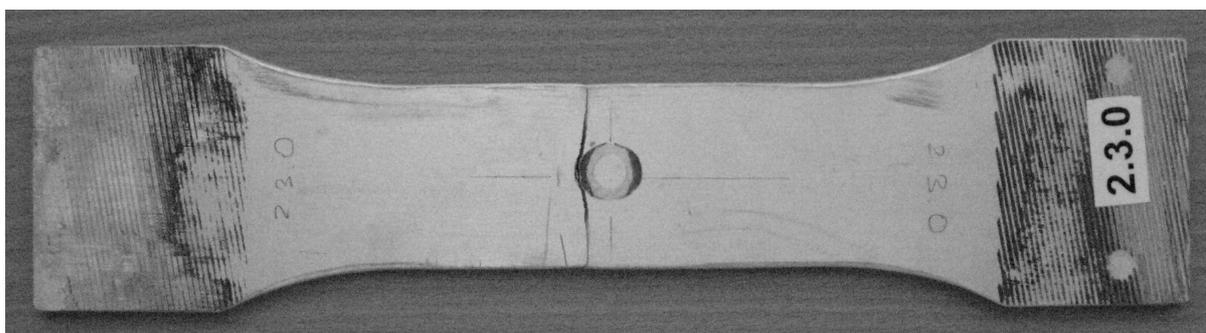
На рис. 2 показаны две совмещенные части образца-пластины, разрушенной под влиянием циклического нагружения образца растяжением (отнулевое нагружение) вдоль его оси.

Рис. 2. Две совмещенные части образца-пластины после усталостного разрушения в условиях фреттинг-коррозии

Видно, что поверхность разрушения образца проходит приблизительно перпендикулярно продольной оси, причем, как правило, «затрагивает» участок фреттинг-изнашивания, возникающий в результате прижатия к поверхности образца двух соосно расположенных шайб. На рис. 3 показан вид поверхности излома пластины, свидетельствующий о том, что разрушение инициируется интенсивным фреттинг-изнашиванием. Часть поверхности образца-пластины, которая подверглась интенсивному фреттинг-изнашиванию, имеет более темный цвет.

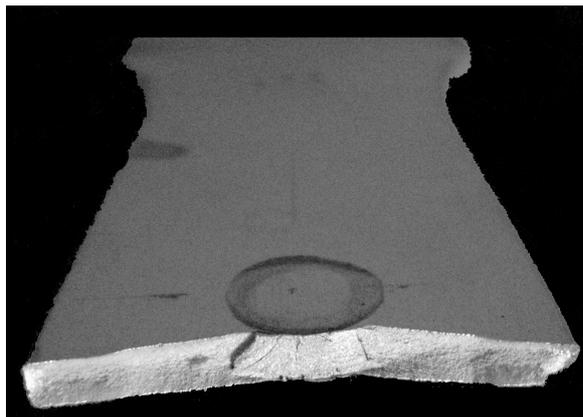
Рис. 3. Объемное изображение одной из частей образца-пластины после усталостного разрушения в условиях фреттинг-коррозии (образец 2.6.1)

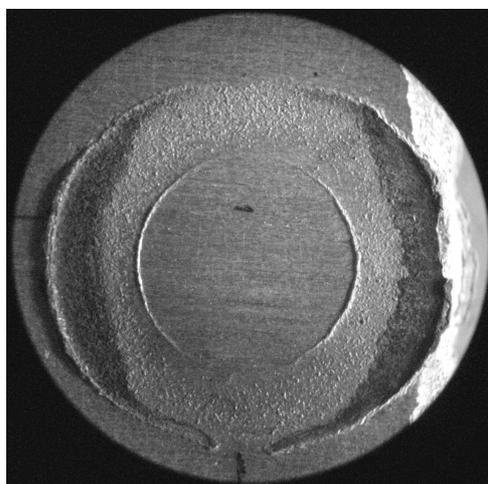
На рис. 4 изображен характерный отпечаток, образовавшийся на поверхности образца-пластины в результате фреттинга. На этом отпечатке видны два круглых контура, которые окружают поверхность контакта контртел. Вдоль этих контуров размещены гребни (или валики), свидетельствующие о вдавливании шайбы в материал образца-пластины, которое вызывает вытеснение материала образца за пределы площадки контакта. Следует отметить, что это вытеснение наблюдается только при фреттинге: при его отсутствии вытеснения материала практически нет. Образовавшиеся валики имеют вдоль своей длины разную высоту. Высота максимальна в участках, прилегающих к продольной оси образца-пластины, и минимальна в участках, прилегающих к перпендикуляру, проведенному к продольной оси образца через центр отпечатка.

Рис. 4. Характерный отпечаток, образовавшийся на поверхности образца-пластины в результате фреттинга ($\times 3$, образец 2.3.0)

На рис. 4 видно также, что поверхность разрушения образца (она перпендикулярна поверхности рисунка) заходит за зону интенсивного фреттинга, в результате чего над поверхностью разрушения нависает своеобразный козырек, состоящий из сильно разрыхленного и охрупченного в результате интенсивного фреттинг-изнашивания материала пластины (толщина этого козырька составляет

~ 0,3 мм). Здесь можно также выделить зону относительно слабого проявления фреттинг-изнашивания (более светлая часть отражения), где даже при малом увеличении просматриваются некоторые неоднородности. Аналогичный вид имеет и поверхность шайбы, которой она соприкасалась с образцом-пластиной при фреттинге (рис. 5).

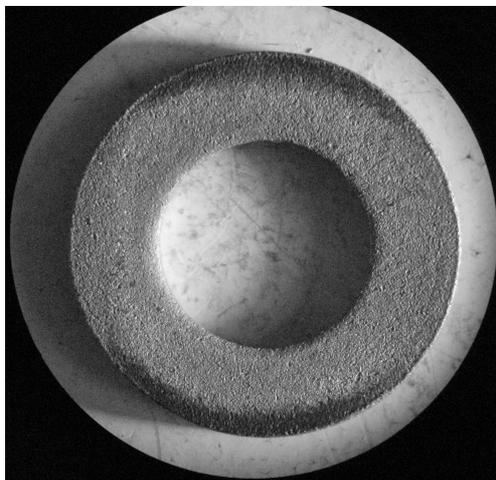
Рис. 5. Изображение поверхности шайбы после испытаний ($\times 3$; шайба 1.1.0)

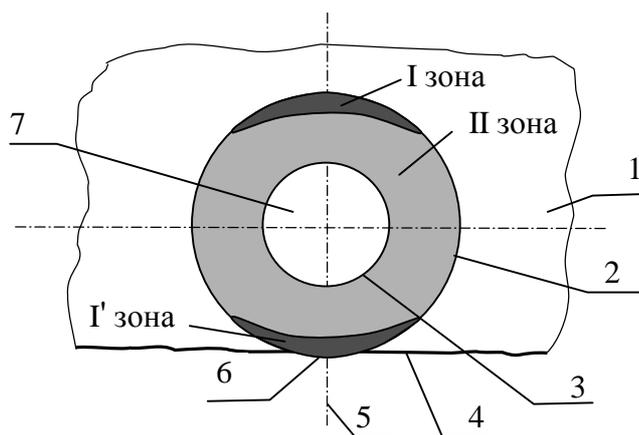
Поскольку приведенное описание характерно практически для всех исследуемых образцов (т. е. при всех амплитудах и при разных покрытиях на шайбах), целесообразно для упрощения следующего описания представить схему отпечатка (рис. 6), где выделено несколько зон фреттинг-изнашивания: зону I и зону I' – две симметричных относительно центра отпечатка зоны интенсивного фреттинг-изнашивания, которые имеют черный цвет, и зону II – более светлую, где интенсивность фреттинг-изнашивания значительно меньше и где при малых увеличениях хорошо заметны неоднородности поверхности.

Рис. 6. Схема отпечатка на образце-пластине:

1 – часть образца с отпечатком; 2 – внешний контур отпечатка; 3 – внутренний контур отпечатка; 4 – след поверхности излома образца; 5 – продольная ось образца; 6 – козырек над поверхностью излома, 7 – поверхность образца-пластины, которая соответствует отверстию шайбы. I, I' II – зоны фреттинг-изнашивания

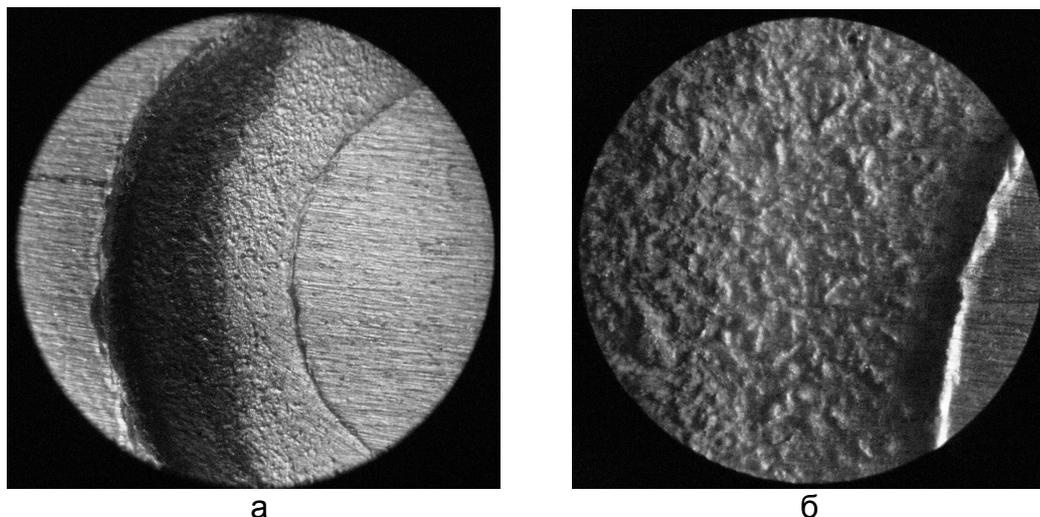
Эти неоднородности на пластинах лучше видны на рис. 7, а на шайбе – на рис. 8.

Рис. 7. Неоднородности на поверхности образца-пластины 2.3.0:
а – $\times 6$, б – $\times 24$

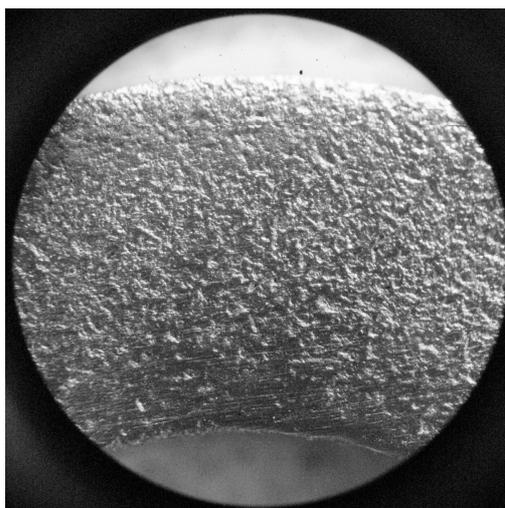
Рис. 8. Неоднородности на поверхности шайбы после испытаний
($\times 11$; шайба 2.3.0)

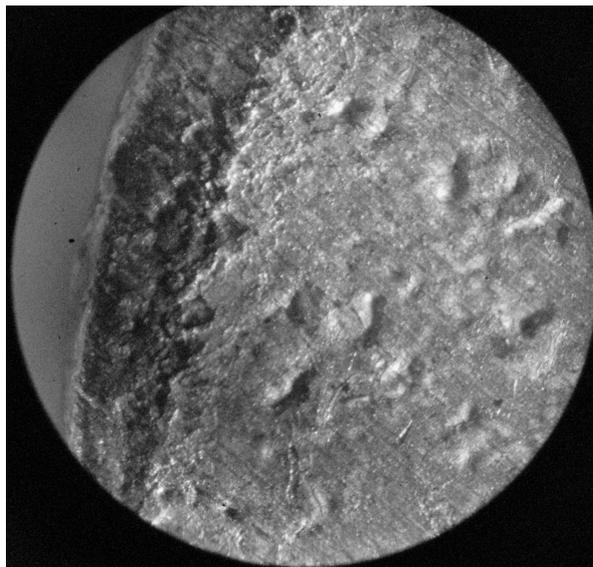
Обращает на себя внимание тот факт, что плотность неоднородностей в зоне II неодинакова и, очевидно, зависит от величины проскальзывания. Чем меньше проскальзывание, тем плотность неоднородностей меньше, а сами они крупнее (это хорошо видно на шайбе – рис. 9 и на пластине – рис. 10). Эти два последних изображения позволяют определить, что на поверхности контакта шайбы неоднородности являются углублениями, а на образце-пластине – выпуклостями (будем их в дальнейшем называть пупырышками). На рис. 10 видно также, что за зоной контакта (сразу же за большим валиком) наблюдаются следы пластического деформирования пластины (это волны пластической деформации, которые, однако, быстро затухают).

Рис. 9. Неоднородности на поверхности шайбы после испытаний
($\times 52$; шайба 1.7.2)

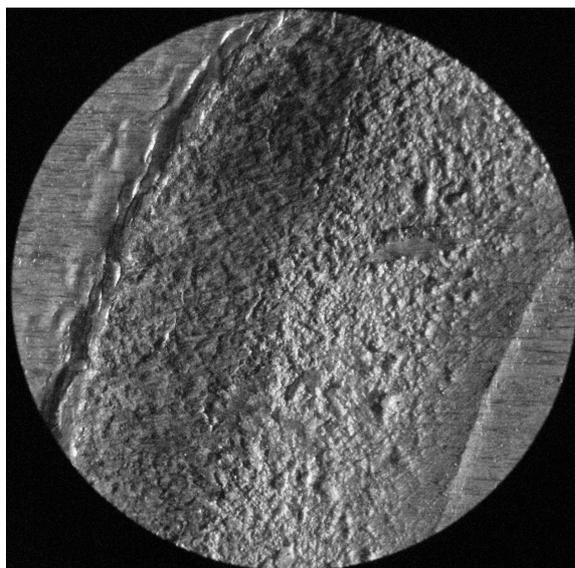
Рис. 10. Неоднородности на поверхности пластины после испытаний
($\times 12$; образец 2.6.1)

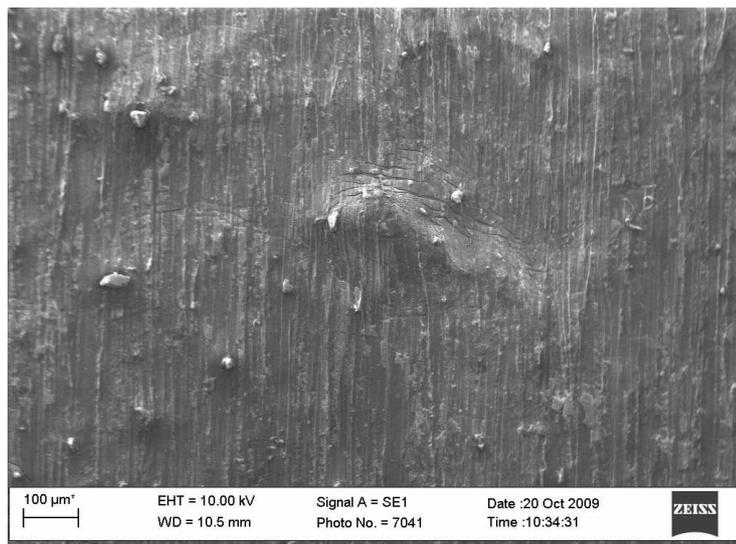
Изображение поверхности пластины (рис. 11), находившейся в контакте с кадмированной шайбой, полученное при малом увеличении в сканирующем микроскопе, позволяет определить характер неоднородностей в зоне II. Эти неоднородности представляют собой выступы с поперечным размером от 10 до 50 мкм, вокруг которых образуются трещины, заметные при большем увеличении, – рис. 12.

Рис. 11. Неоднородности в зоне II на поверхности образца-пластины 1.5.1

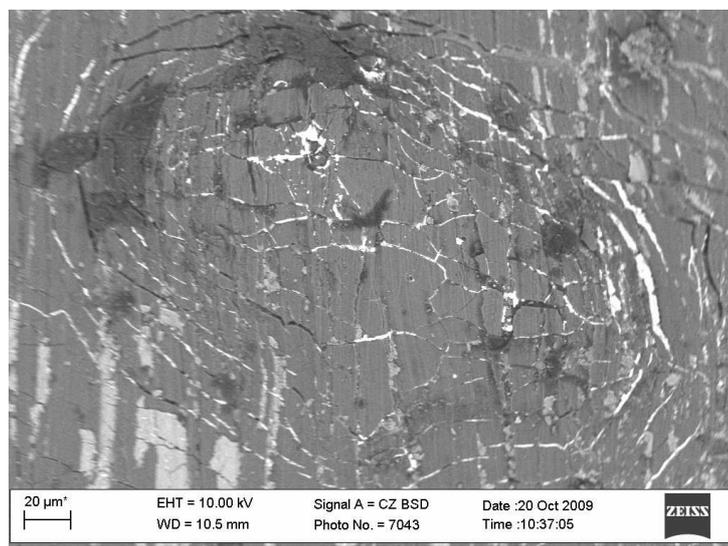
Рис. 12. Трещины возле неоднородностей в зоне II на поверхности образца-пластины 1.5.1

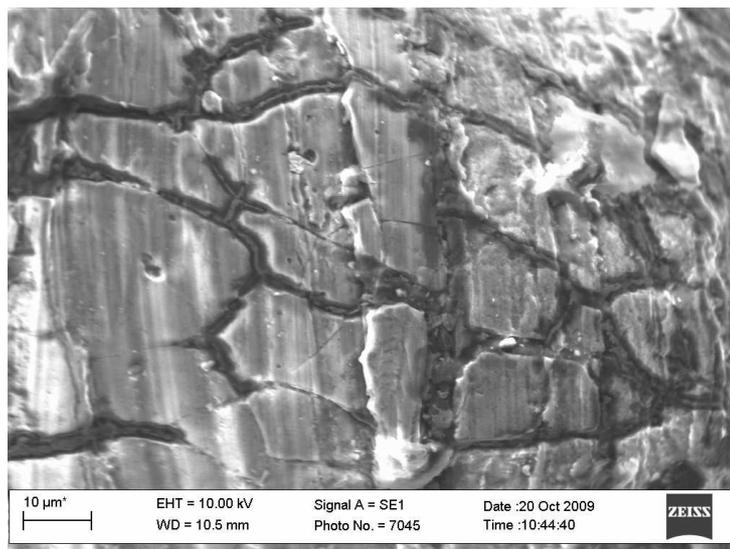
При еще большем увеличении обнаруживаются участки сильного растрескивания (рис. 13), при этом ширина трещины на поверхности достигает 1 ... 2 мкм, а размер диспергированных участков между трещинами ~ 10 мкм. Следует обратить внимание на то, что некоторые трещины имеют темный цвет, а некоторые – белый цвет (это видно на рис. 14). С помощью микроанализатора удалось установить, что белые трещины заполнены кадмием, перенесенным сюда, очевидно, с поверхности шайбы. В спектре, полученном от темной трещины, оказываются лишь алюминий и кислород. Наличие этих элементов и отсутствие других свидетельствуют о том, что трещина в этом случае отделяет один микроучасток оксидированной поверхности образца-пластины от другого такого же микроучастка.

Рис. 13. Участок сильного растрескивания поверхности образца-пластины 1.5.1 в зоне II

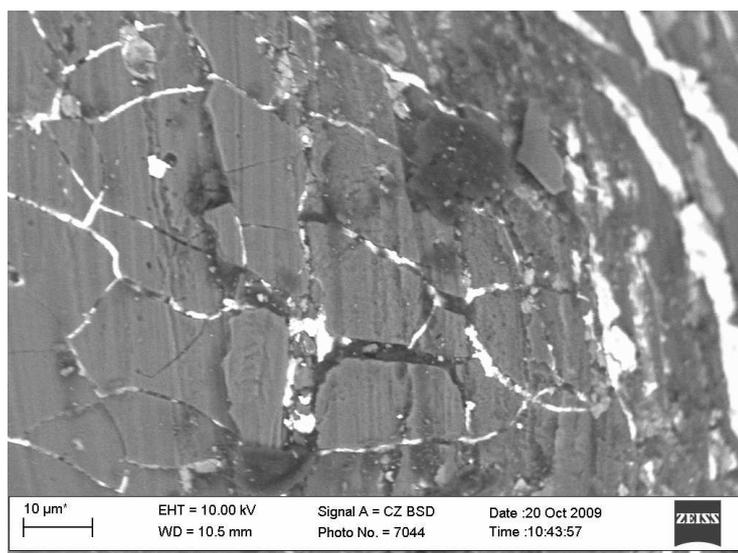
Рис. 14. Темные и белые трещины на поверхности образца-пластины 1.5.1 в зоне II

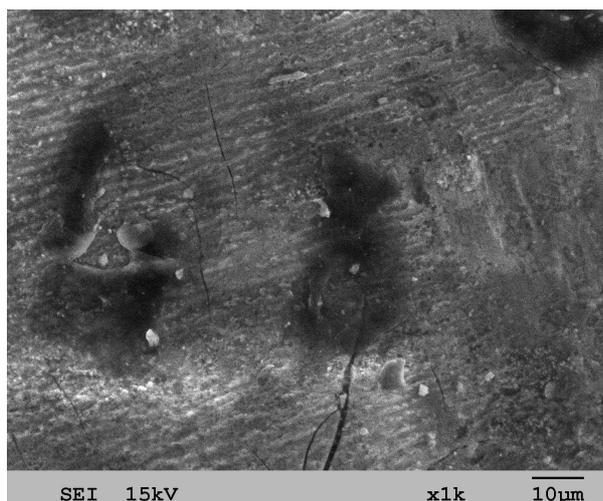
На поверхности шайбы с кадмиевым покрытием в зоне II сильных разрушений нет, хотя кое-где и наблюдается растрескивание покрытия. В зоне I видим язвы в покрытии (рис. 15), в отдельных местах заполненные продуктами изнашивания (рис. 16).

Рис. 15. Поверхность шайбы 1.5.1 в зоне I

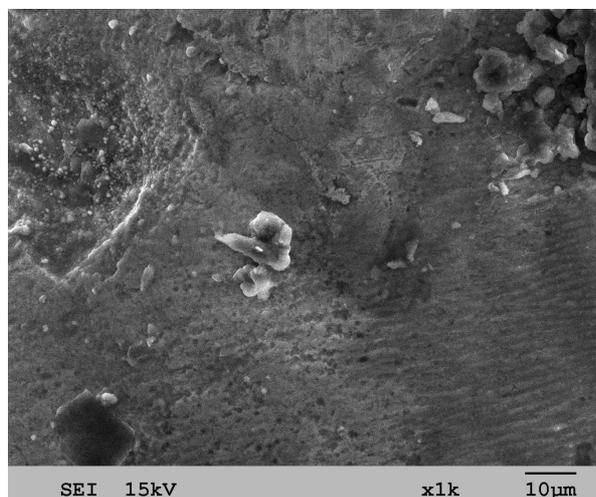
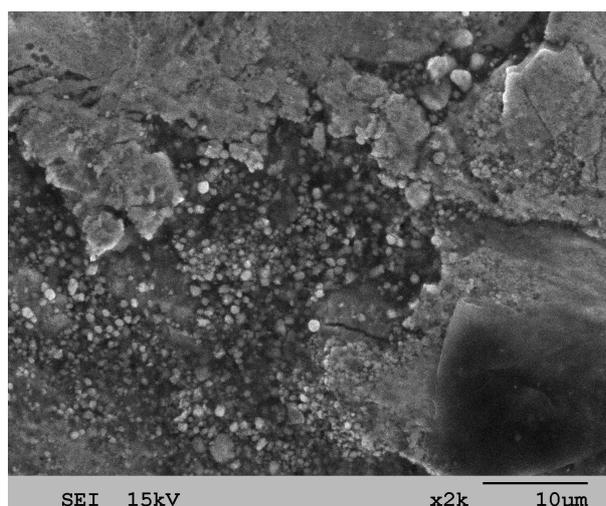
Рис. 16. Продукты изнашивания в каверне на поверхности зоны I шайбы 1.5.1 в различных участках

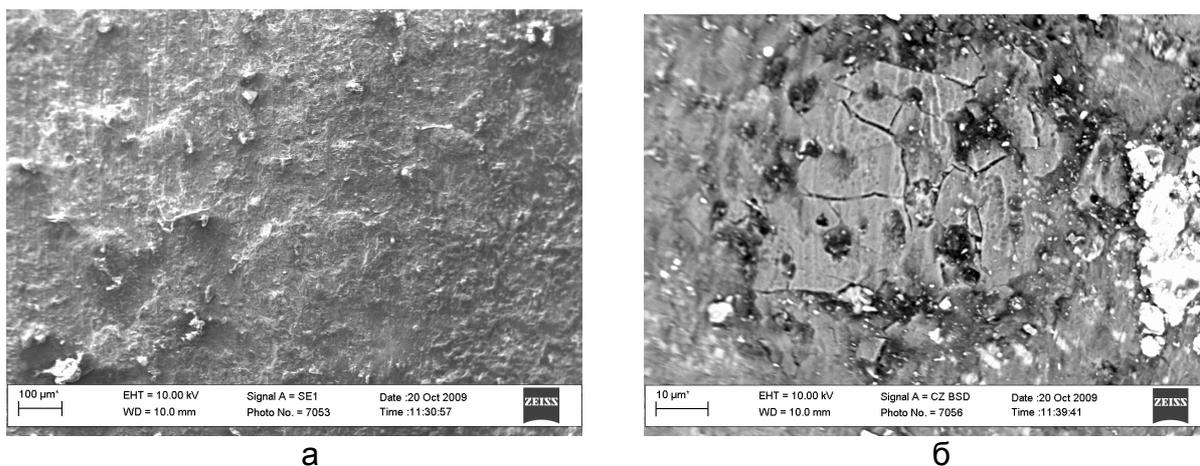
Прежде всего, следует отметить, что на поверхности пластин в зоне II значительно меньше трещин, хотя неровности тоже встречаются (рис. 17, а). Трещины наблюдаются лишь в отдельных участках (рис. 17, б). Очень редко, но встречаются и каверны, заполненные продуктами изнашивания. Результаты микроспектрального анализа свидетельствуют о том, что на поверхности пластины в зоне II преобладают серые участки, для которых характерно высокое содержание алюминия и кислорода. Очевидно, это – исходная оксидированная поверхность образцов-пластин.

Рис 17. Поверхность зоны II образца-пластины 2.6.1:
а – неровности, б – участки с трещинами

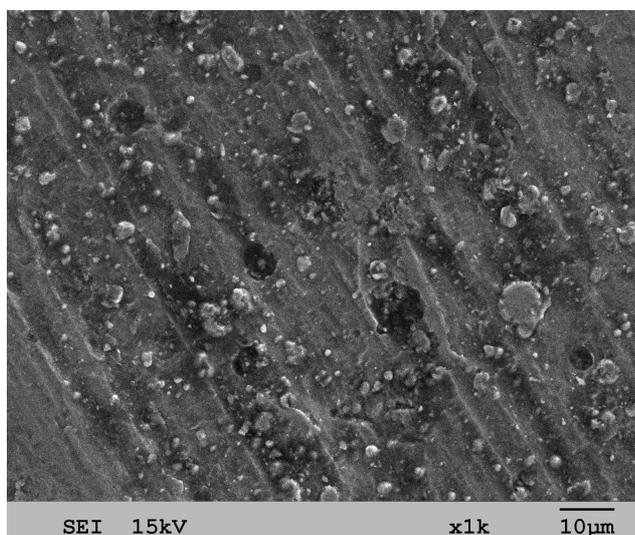
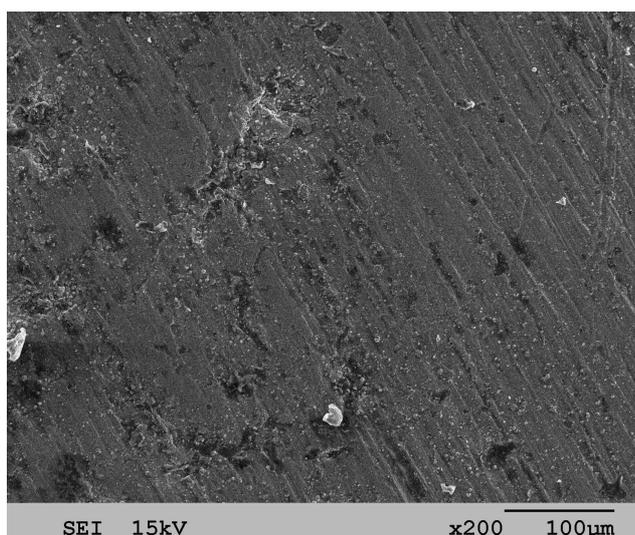
Что касается поверхности фреттинг-изнашивания шайбы с вакуумно-плазменным покрытием, то можно сказать, что в начальной стадии фреттинг-изнашивания поверхность покрытия практически не меняется (рис. 18, а) и выглядит довольно однородной (рис. 18, б). В зонах I и I' на поверхности покрытий появляются язвы и неоднородности (появление неоднородностей хорошо видно на макроснимках – см. рис. 8–9). В некоторых областях наблюдается послойное разрушение покрытий (рис. 19). Наблюдаются также карманы с остатками продуктов изнашивания (рис. 20).

Рис. 18. Поверхность шайбы 2.6.1 в зоне II на начальной стадии фреттинг-изнашивания при разных увеличениях

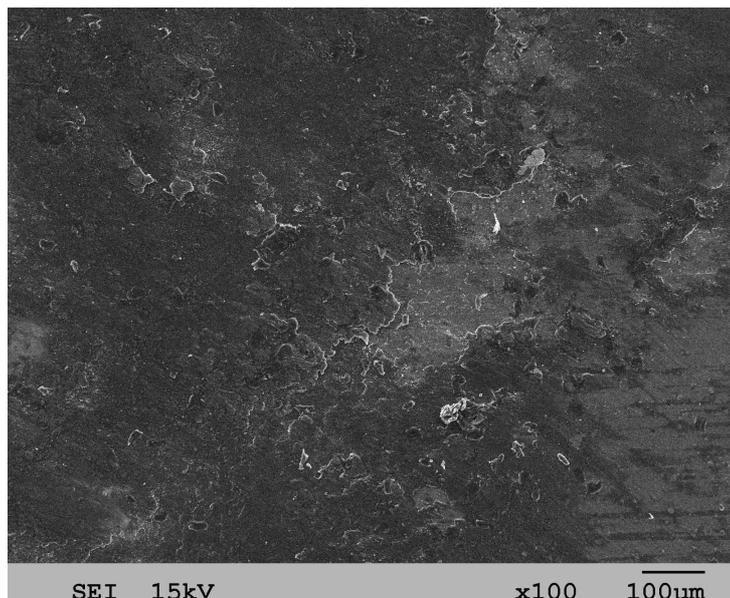
Рис. 19. Послойное изнашивание вакуумно-плазменного покрытия (поверхность шайбы 6.6.1 в зоне II)

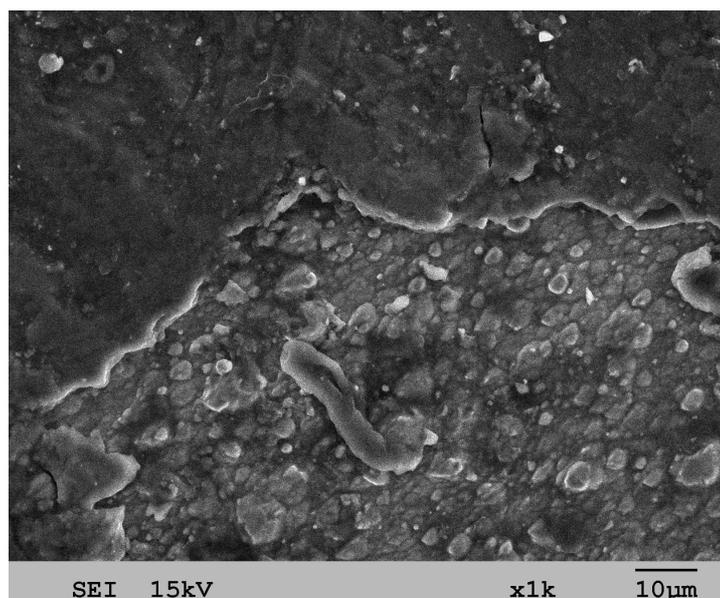
Рис. 20. Карман с продуктами изнашивания на поверхности шайбы 6.6.1 в зоне I

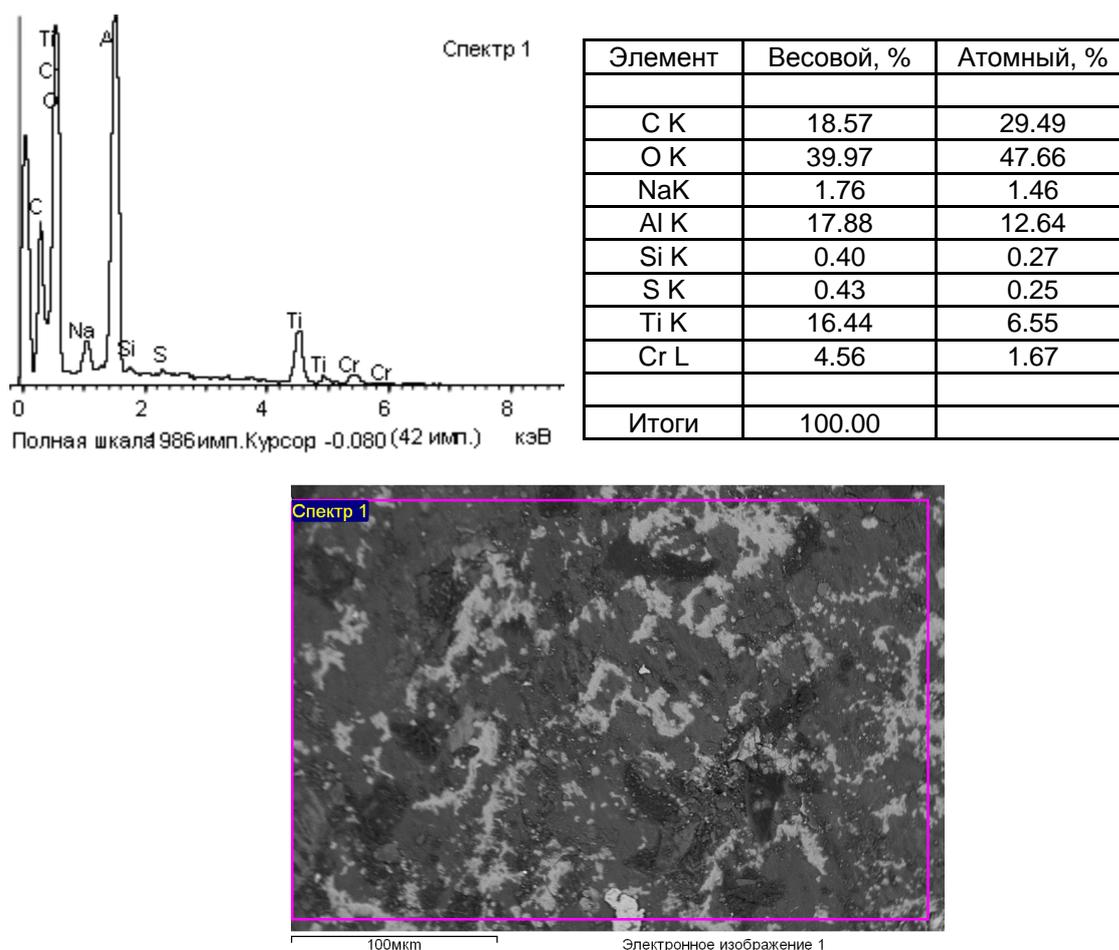
На рис. 21 показан характерный вид поверхности шайбы с вакуумно-плазменным покрытием в зоне II, где фреттинг-изнашивание было умеренным. Здесь серые участки отвечают преимущественно алюминию и кислороду, а светлые участки – титану, хрому, азоту и кислороду, т. е. главным образом покрытию. По всей поверхности контакта вакуумно-плазменные покрытия на шайбе имеют неровности (поверхность напоминает эродированную). В зоне I наблюдается темноватый (несплошной) налет, а в зоне II цвет покрытия – тускло-золотистый. Царапание лезвием в зоне I и в зоне II приводит к появлению более светлой поверхности вакуумно-плазменного покрытия.

Рис. 21. Микроспектральный анализ характерных структурных составляющих на поверхности шайбы 2.6.1 в зоне II (общий спектр с большой плоскости)

Таким образом значительная часть вакуумно-плазменного покрытия на шайбе оказывается прикрытой тонким слоем оксида алюминия, который переносится на шайбу с поверхности образца-пластины. На рис. 21 светлые участки – это участки исходного вакуумно-плазменного покрытия, которые оказались неприкрытыми оксидом алюминия.
