Анализ авиапарка компании Vietnam Airlines corporation и причин некоторых авиакатастроф её эксплуатационных самолетов

Национальный аэрокосмический университет им. Н. Е. Жуковского «ХАИ»

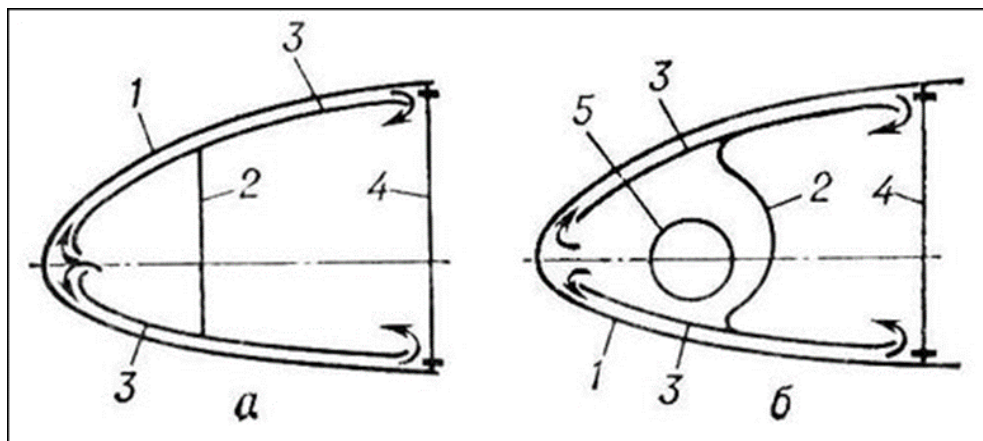
Рису. 4. Схема воздушно-теплого обогрева носка профиля
 1 - обшивка летательного аппарата; 2 - стенка; 3 - гофрированная поверхность; 4 - лонжерон; 5 - распределительная труба (коллектор)

Тепловые противообледенительные системы. В качестве источника тепловой энергии может быть использован горячий воздух, забираемый из компрессора (для ТРД) или же проходящий через теплообменник, подогреваемый выходящими газами. Горячий воздух подводится в район защищаемых зон через специальные пневмосистемы (трубы) отдельно от каждого двигателя (для обеспечения надежности и работы системы в случае отказа одного из двигателей), причем воздух может распределяться по обогреваемым областям проходя как вдоль, так и поперек них (у таких коэффициент полезного действия выше). После выполнения своих функций воздух выпускается в атмосферу. Схема действия реализована на самолете и показана на рис. 4,5 [5].

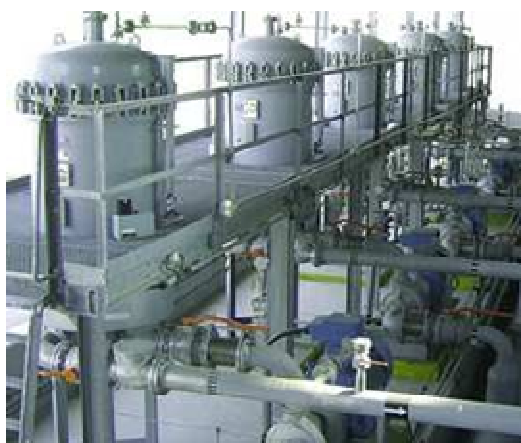
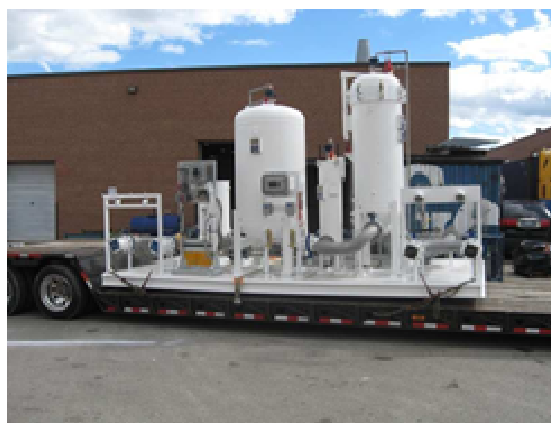
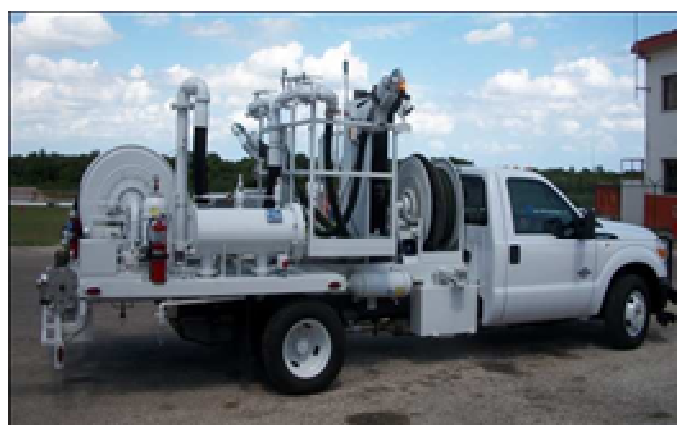
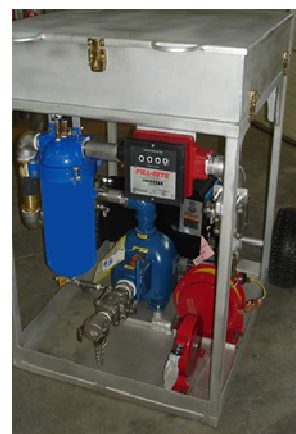
Рис. 9. Установки по очистке топлива от примесей
а - стационарные установки FAS, б - компактные стационарные установки,
в - мобильные установки FASM, г - портативные установки FAS

Механический способ – основан на использовании специальных средства что бы отчистить топливо от воды и примесей. Это например, стационарные установки FAS (рис. 9, а), компактные стационарные установки (рис. 9, б), **МОБИЛЬНЫЕ** установки FASM (рис. 9, в), портативные установки FASP (рис. 9, г) [7].
