Экспериментальное исследование влияния полимерных заполнителей, герметиков и барьерного обжатия на усталостную долговечность гладких полос в условиях фреттинг-коррозии

Национальный аэрокосмический университет им. Н.Е. Жуковского «ХАИ»

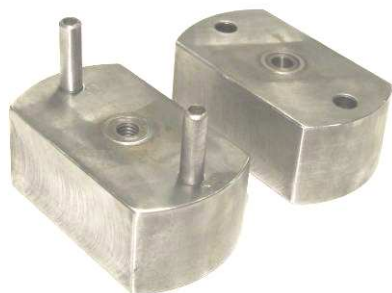
Рис. 4. Обжимки для кругового барьерного обжатия

Для обработки гладких полос круговым барьерным обжатием спроектированы и изготовлены обжимки, представленные на рис. 4 и 5. Барьерное обжатие выполнялось на границе контакта шайбы и полосы т.е в зоне интенсивной фреттинг-коррозии. Усилие кругового барьерного обжатия создавалось с помощью установки ZD 10/90 (рис. 6). Усилие обжатия составляло 80 000 Н. Глубина кругового барьерного обжатия находилась в пределах 0.3...0.35 мм которая контролировалась на измерительном приспособлении с часовым индикатором (см. рис. 7)

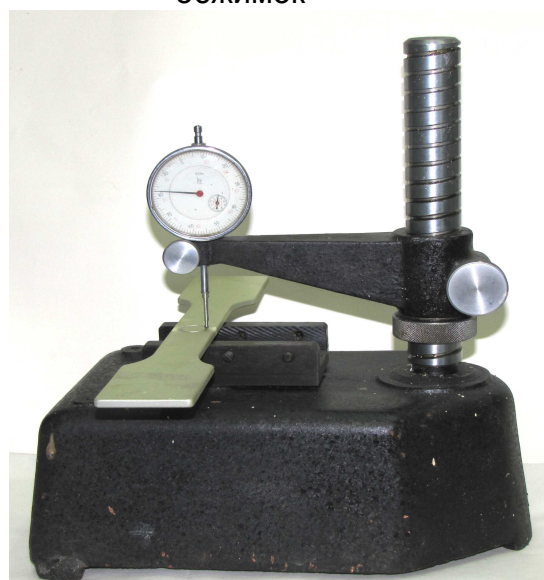
Рис. 7. Контрольно-измерительное приспособление для измерений глубины обжатия

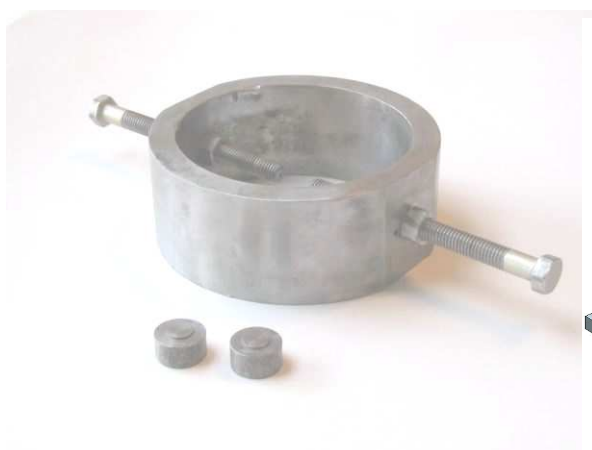
Рис. 10. Приспособление для получения прижимных усилий

Усилия прижатия шайб к гладкой полосе передается через прижимные головки 4 (см. рис. 8) с помощью болтов 2. Болты вкручивались в кольцо 1. Прижатие шайб обеспечивалось закручиванием болтов шкальным ключом КМШ-140 (момент затяжки $M_{кр} = 22 \text{ Н}\cdot\text{м}$). В соответствии с трехмерными моделями изготовлено приспособление для проведения экспериментальных исследований (рис. 10). Трехмерная модель образца с приспособлением для проведения усталостных испытаний в условиях фреттинг-коррозии показана на рис. 11.

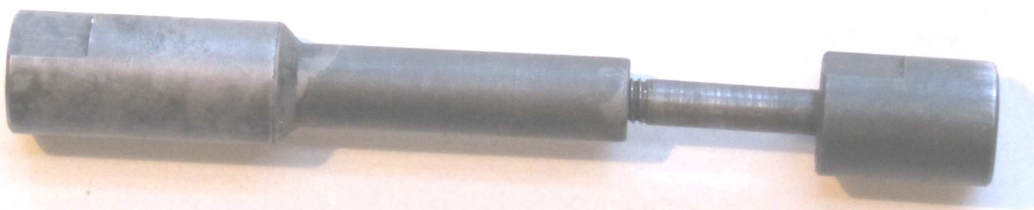
Рис. 12. Шток для передачи усилий

Для давлений и определения усилий прижатия шайбы $Q_{ш}$ (даН) прижимным болтом и головками при различных крутящих моментах $M_{кр}$, прикладываемых к головке болтов, применен тарировочно-экспериментальный метод. С помощью динамометра ДОСМ-3-3, шкального ключа КМШ-140, штока (рис. 12) передаются прижимные усилия от шайбы с прижимной головкой и болта до динамометра, силового каркаса. Приспособление для тарировки представлено на рис. 13. В результате установлено, что между крутящим моментом $M_{кр}$ (Нм) и усилием прижатия шайбы $Q_{ш}$ (даН) существует линейная зависимость которая аппроксимируется выражением

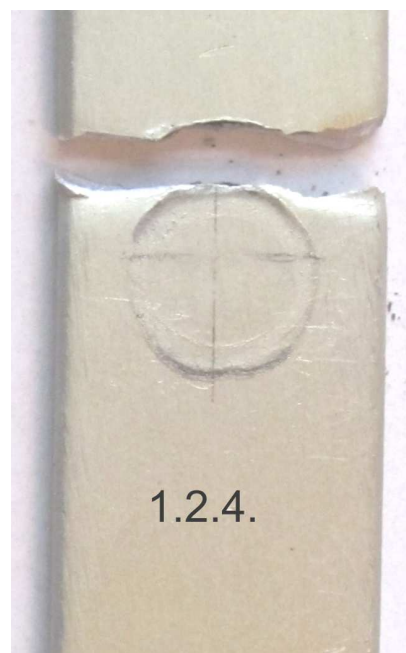
Рис. 16. Характер усталостного разрушения образцов гладких полос из материала Д16АТ л.5 при экспериментальных исследованиях в условиях фреттинг-коррозии в контактной паре с прижатыми шайбами 1,5 -8-16-ц ОСТ 1 34507-80 при уровне напряжений

$$\sigma_{бр\ max} = 150 \text{ МПа}$$

уровне $\sigma_{бр\ max} = 150$ МПа усталостное разрушение произошло на границе контакта шайбы и полосы от фреттинг-коррозии (образец 1.2.4. рис. 16.)

Очевидно (см. рис. 15 и 16), что поверхность разрушения образца проходит перпендикулярно продольной оси, причем зона фреттинг-коррозии возникает на границе контакта прижатых к поверхности полосы двух соосно расположенных шайб. На рис. 17 показан вид поверхности излома гладкой полосы, свидетельствующий о том, что разрушение инициируется интенсивной фреттинг-коррозией и заметно, как образуется усталостная трещина, развивающаяся вглубь гладкой полосы от поверхности на границе контакта шайбы и образца (рис. 18). Часть поверхности образца, которая подверглась интенсивному фреттинг-изнашиванию, имеет более темный цвет.

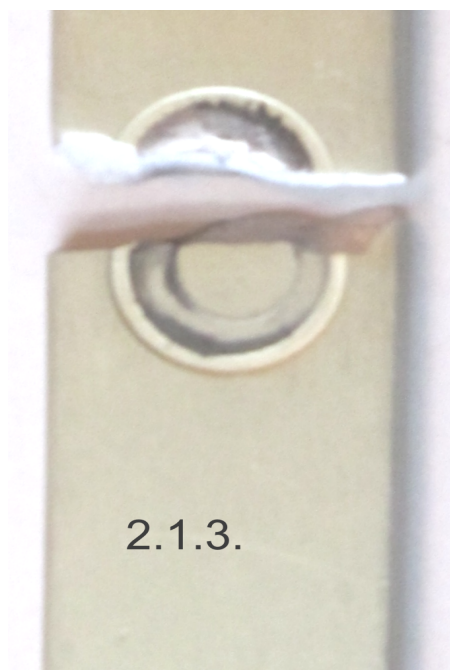
Рис. 24. Характер усталостного разрушения образцов гладких полос из материала Д16АТ л.5 с круговым барьерным обжатием в условиях фреттинг-коррозии в контактной паре с прижатыми шайбами 1,5 -8-16-ц ОСТ 1 34507-80 при уровне напряжений $\sigma_{бр\ max} = 130$ МПа

Усталостное разрушение образцов гладких полос из алюминиевого сплава Д16АТ л.5 с круговым барьерным обжатием по границам контакта шайб с образцом без заполнителей в контактной паре с шайбами 1,5 -8-16-ц ОСТ 1 34507-80 при испытаниях на уровне отнулевых напряжений $\sigma_{бр\ max} = 130$ МПа происходило в зоне контакта шайбы и полосы от фреттинг-коррозии ближе к перпендикулярной оси (см. рис. 24, образец 2.1.3), и при уровне $\sigma_{бр\ max} = 150$ МПа усталостное разрушение произошло в зоне контакта шайбы и полосы от фреттинг-коррозии ближе к перпендикулярной оси (образцы 2.2.2; рис. 25.), но, как видно, фреттинг-изнашивание происходило в зоне I на поверхности контакта шайбы и гладкого образца на границе с лункой без образования наплыва. А в зоне II фреттинг-изнашивания усталостное разрушение происходило ближе к оси симметрии, образование наплыва происходило по внутреннему следу отверстия шайбы.

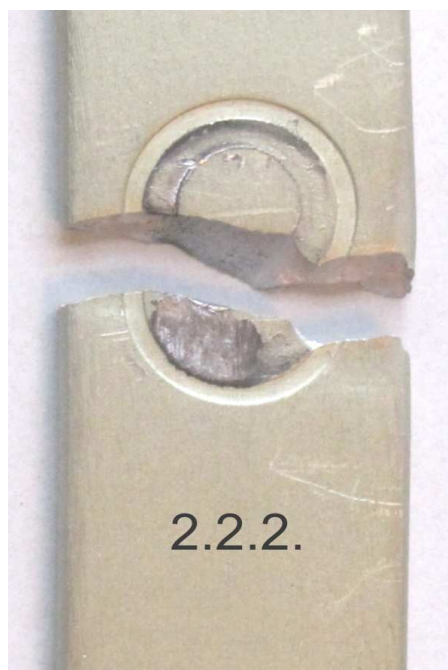
Рис. 25. Характер усталостного разрушения образцов гладких полос из материала Д16АТ л.5 с круговым барьерным обжатием в условиях фреттинг-коррозии в контактной паре с прижатыми шайбами 1,5 -8-16-ц ОСТ 1 34507-80 при уровне напряжений $\sigma_{бр\ max} = 150$ МПа

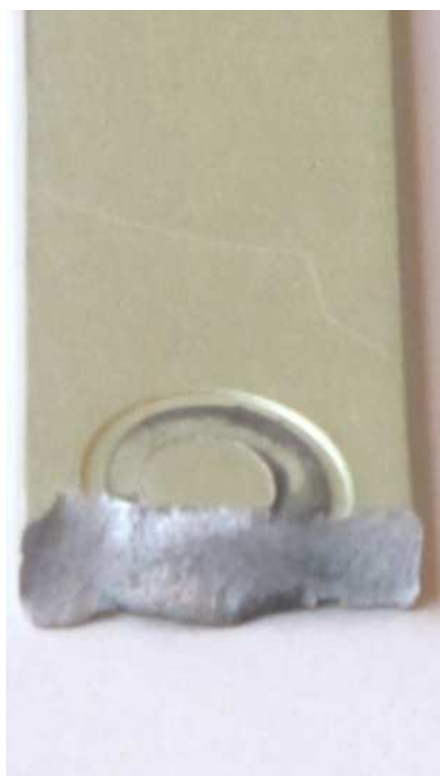
Рис. 26. Характер усталостного разрушения в условиях фреттинг-коррозии (образец 2.2.2)

На рис. 26 показан вид поверхности излома гладкой полосы, свидетельствующий о том, что разрушение инициируется фреттинг-коррозией и видно как образуется усталостная трещина не такая большая как на образцах партии №1, развивающиеся в глубь гладкой полосы от поверхности на границе лунки барьерного обжатия и контакта шайбы (рис. 27).

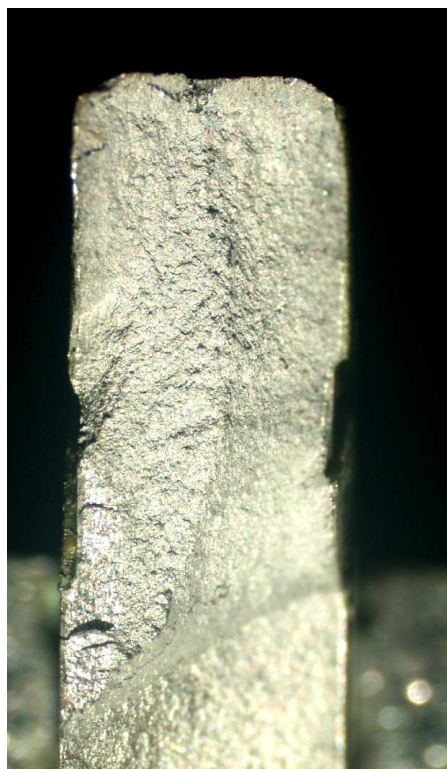
Рис. 27. Характер излома гладкой полосы с круговым барьерным обжатием после усталостного разрушения в условиях фреттинг-коррозии ($\times 6.5$, образец 2.2.2)

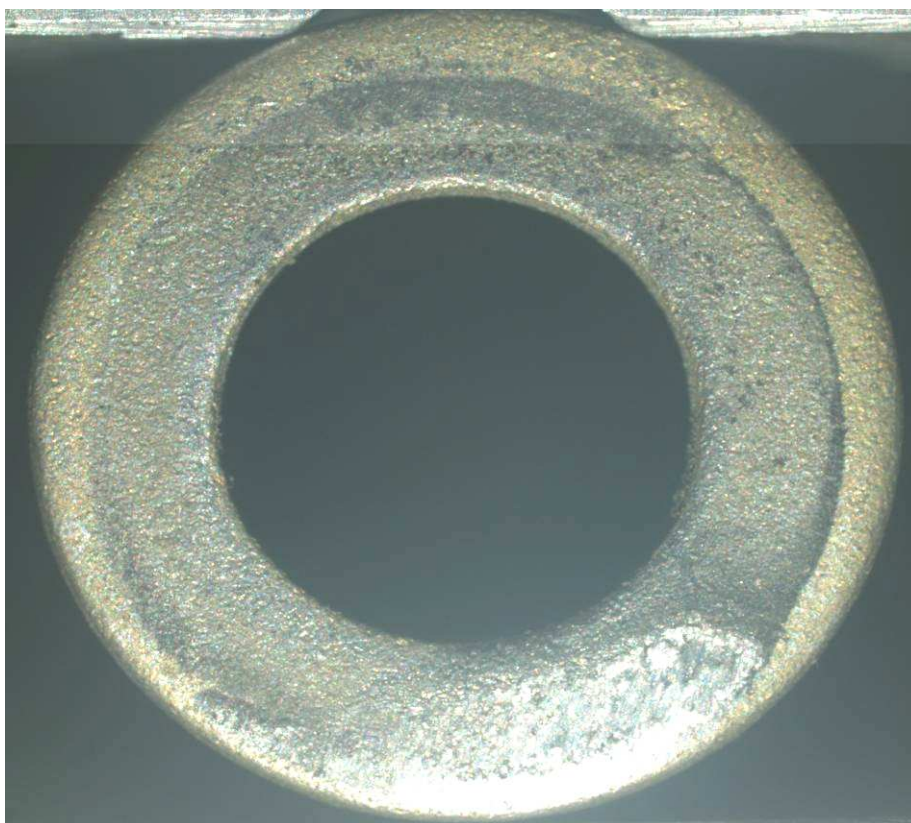
Рис. 29. Характер повреждения шайбы после испытаний ($\times 6.5$, шайба 2.2.2)

Характер повреждения гладкой полосы (рис. 28) с круговым барьерным обжатием, находившейся в контакте с шайбой (рис. 29), полученного при малом увеличении в микроскопе, позволяет определить характер неоднородности в зоне II. Эти неоднородности представляют с поперечным размером от 10 до 50 мкм, вокруг которых образуются трещины, заметные при большем увеличении (рис. 30 и 31); обнаруживаются участки сильного растрескивания (см. рис. 31), при этом ширина трещины на поверхности достигает 1-2 мкм. Следует обратить внимание на то, что некоторые трещины имеют темный цвет, а некоторые – белый цвет (это видно на рис. 30 и 31). С помощью микроанализатора удалось установить, что белые трещины заполнены цинком, перенесенным с поверхности шайбы (рис. 29). В спектре, полученном от темной трещины, оказываются лишь алюминий и кислород. Наличие этих элементов и отсутствие других свидетельствует о том, что трещина в этом случае отделяет один микроучасток оксидированной поверхности образца от другого такого же микроучастка.

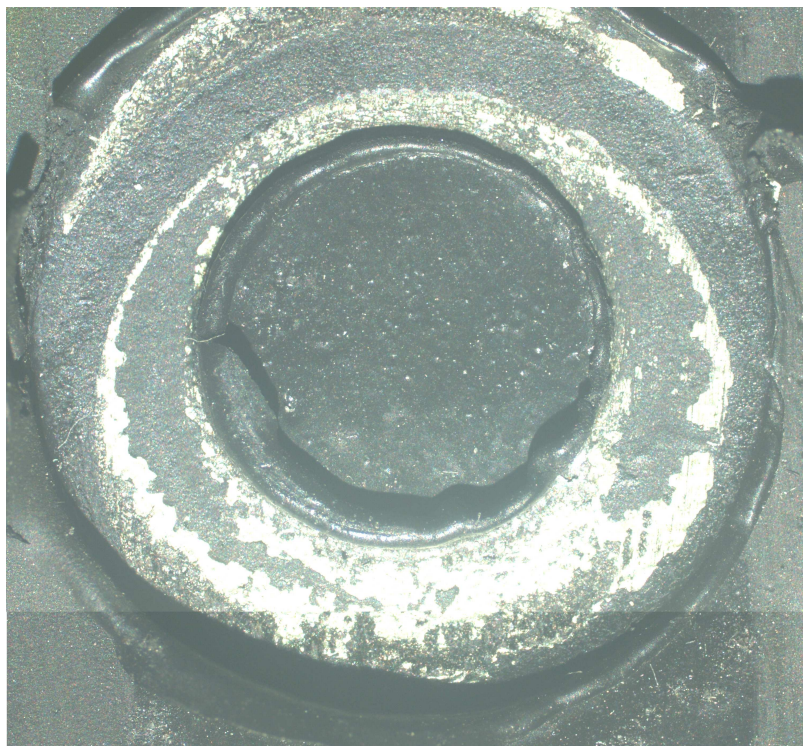
Рис. 34. Характерный повреждений полосы образца на поверхности гладкой полосы с круговым барьерным обжатием , заполненным герметиком У-30МЭС-5М (× 6.5, образец 3.1.2)

Усталостное разрушение образцов гладких полос из алюминиевого сплава Д16АТ л.5 с круговым барьерным обжатием, заполненным герметиком У-30МЭС-5М, прижатых специальными шайбами 1,5 -8-16-ц при испытаниях на уровне отнулевых напряжений $\sigma_{бр\ max} = 130$ МПа происходило в зоне радиусного перехода (см. рис. 32, образец 3.1.2), и при $\sigma_{бр\ max} = 150$ МПа усталостное разрушение произошло также в зоне радиусного перехода (образец 3.2.4; рис. 33.). Заметно, что фреттинг-коррозия не наблюдается в зонах I и II, на поверхности контакта шайбы и гладкого образца, что хорошо видно на отпечатке (см. рис. 34, 36 и 37), а также на специальной шайбе (см. рис. 35)

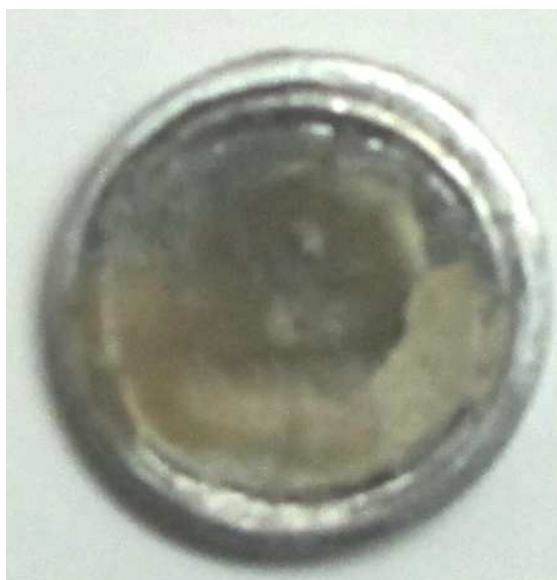
Рис. 35. Вид на поверхность специальной шайбы после испытаний (× 6.5, шайба 2.2.2)

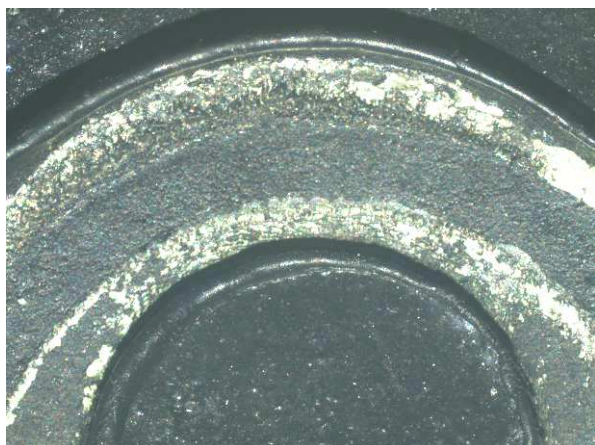
Рис. 36. Вид на поверхность гладкой полосы с круговым барьерным обжатием, заполненным герметиком У-30МЭС-5М после усталостных испытаний ($\times 11$, образец 3.1.2)

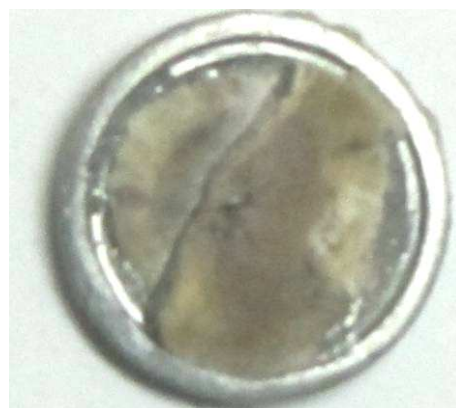
Рис. 41. Вид на поверхность специальной шайбы после испытаний ($\times 6.5$; шайба 4.1.5.)

заполнителем ВЗ-27м и прижатой специальными шайбами 1,5 -8-16-ц при испытаниях на уровне отнулевых напряжений $\sigma_{бр\ max} = 130$ МПа происходило в зоне радиусного перехода (см. рис. 38, образец 4.1.5), и при уровне $\sigma_{бр\ max} = 150$ МПа усталостное разрушение произошло также в зоне радиусного перехода (образец 4.2.1 рис. 39.) но заметно что фреттинг-коррозия не наблюдается в зонах I, II, на поверхности контакта шайбы и гладкого образца, что хорошо видно на отпечатке (рис. 40, 42 и 43), а также на специальной шайбе (рис. 41)

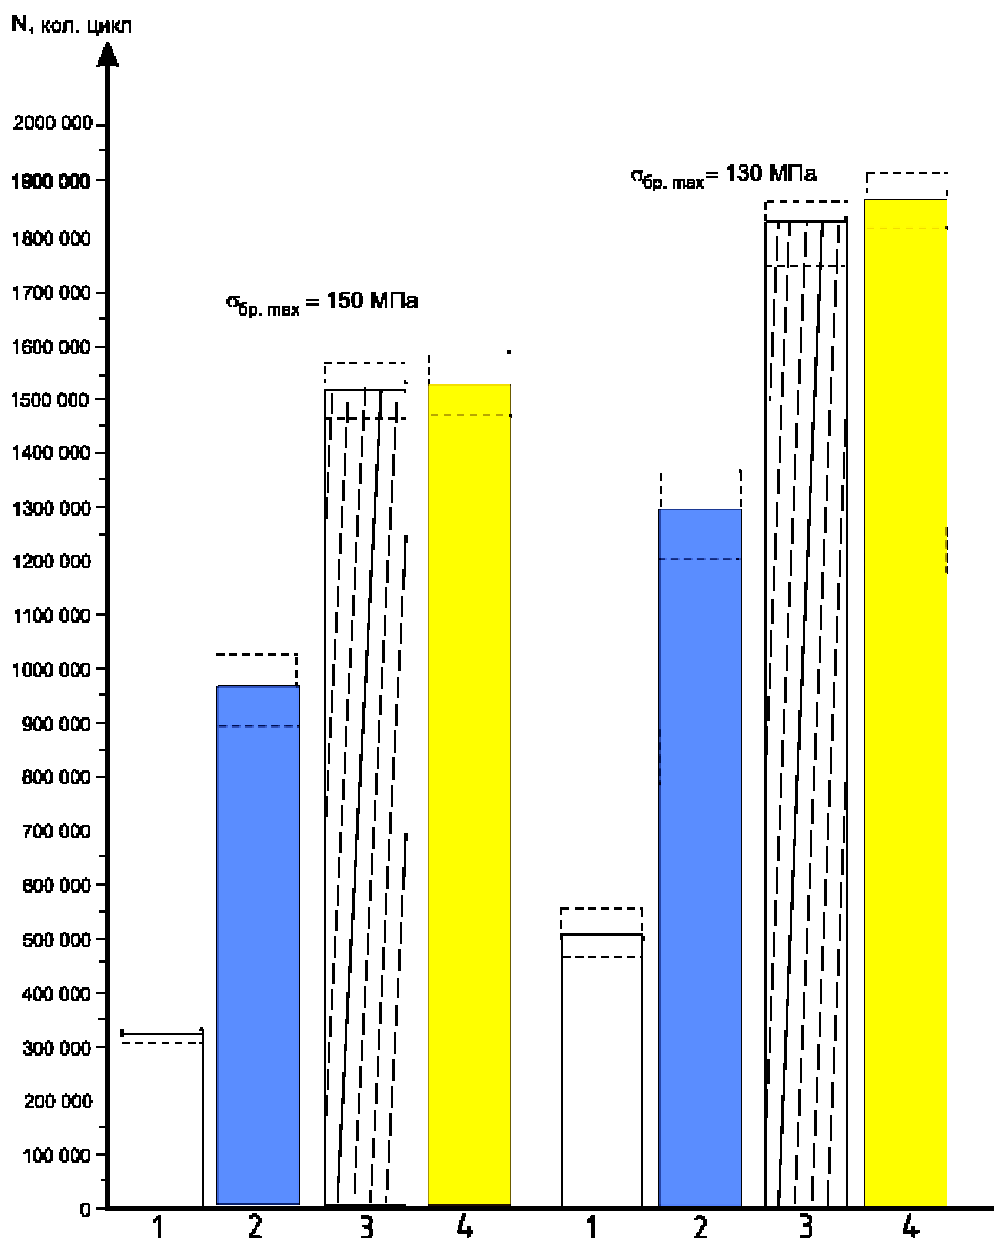
Рис. 44. Усталостная долговечность гладких полос с прижатыми шайбами в условиях совместного действия циклических растягивающих нагрузок и фреттинг-коррозии

- 1 — долговечность гладких полос с прижатыми шайбами 1,5-8-16-Ц ОСТ1 34507-80 ($M_{кр} = 22$ Нм)
- 2 — долговечность гладких полос с барьерным обжатием с прижатыми шайбами 1,5-8-16-Ц ОСТ1 34507-80 ($M_{кр} = 22$ Нм)
- 3 — долговечность гладких полос с барьерным обжатием и герметиком У-30МЭС-5М с прижатыми шайбами 1,5-8-16-Ц покрытыми ВЗ-27М ($M_{кр} = 22$ Нм)
- 4 — долговечность гладких полос с барьерным обжатием и полимерным наполнителем ВЗ-27М с прижатыми шайбами 1,5-8-16-Ц покрытыми ВЗ-27М ($M_{кр} = 22$ Нм)

Количественные результаты усталостных испытаний представлены на рис. 44.

1. Усталостное разрушение гладких полос из алюминиевого сплава Д16АТ л.5 при испытаниях с прижатыми шайбами 1,5 -8-16-ц ОСТ 1 34507-80 и гладкой полосы с круговым барьерным обжатием происходит в зоне контакта шайбы и полосы от фреттинг-коррозии. Усталостная долговечность обжатых образцов больше в 2,5—3 раза по сравнению с долговечностью не обжатых полос.
2. Применение полимерного заполнителя ВЗ-27м, герметика У-30МЭС-5м и барьерного кругового обжатия с прижатыми специальными шайбами покрытыми ВЗ-27м приводит к повышению усталостной долговечности в условиях фреттинг-коррозии образцов гладких полос из материала Д16АТ л.5 на эксплуатационном уровне нагрузки в 3,5-4,6 раза.
3. В зонах контакта шайб и гладких полос образцов при применении антифреттинговых покрытий активной фреттинг-коррозии не наблюдается благодаря устранению непосредственного металлического контакта сопрягаемых деталей.
