Исследование влияния барьерного обжатия и антифреттинговых покрытий на усталостную долговечность соединения двух полос с отверстиями, заполненными болтами с осевыми и радиальным натягами

*Национальный аэрокосмический университет им. Н.Е. Жуковского «ХАИ»,
Харьковское государственное авиационное предприятие*

Представлены результаты экспериментальных исследований усталостной долговечности двух полос с отверстиями, заполненными болтами с осевым и радиальными натягами. Установлено, что применение антифреттинговых покрытий в полостях кругового барьерного обжатия в зонах крепежных соединений и использование специальных шайб, с полимерными заполнителями повышает в 2.9-3.2 раза усталостную долговечность образцов двух полос из алюминиевого сплава Д16АТ с отверстиями, заполненными болтами с осевым и радиальным натягами при эксплуатационных нагрузках, по сравнению с усталостной долговечностью соединений двух полос с отверстиями, заполненными болтами с осевым и радиальным натягами, без применения барьерного обжатия и антифреттинговых покрытий в сопрягаемых поверхностях в зоне крепежного элемента.

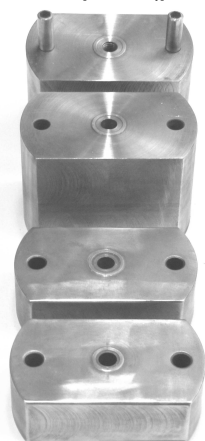
Рис. 4. Обжимки для кругового барьерного обжатия

Для обработки образцов полос с отверстиями круговым барьерным обжатием были спроектированы и изготовлены обжимки [6], показанные на рис. 4,5 и 6. Барьерное обжатие выполнялось на глубину 0.35 мм, шириной 1.7 мм, на R 7.5 по границе контакта шайбы и головки болта глубиной 0.35 мм, шириной 1.7мм, на R 5.5, кроме того, проведено обнижение плоскости в зоне соединения крепежного элемента между полосами глубиной 0.15...0.35 мм, шириной от R 4 до R 7.5. Круговое барьерное обжатие выполняли на установке ZD 10/90 (рис. 7). Усилие, создаваемое установкой, для совместного обжатия составляло 80 000 ...100 000 Н. Перемещение обжимок – в пределах 0,7...0,9 мм, а глубина кругового барьерного обжатия находилась в пределах 0.3...0.35 мм и 0.1...0.15 мм, которая контролировалась на измерительном приспособлении с часовым индикатором (рис. 8).

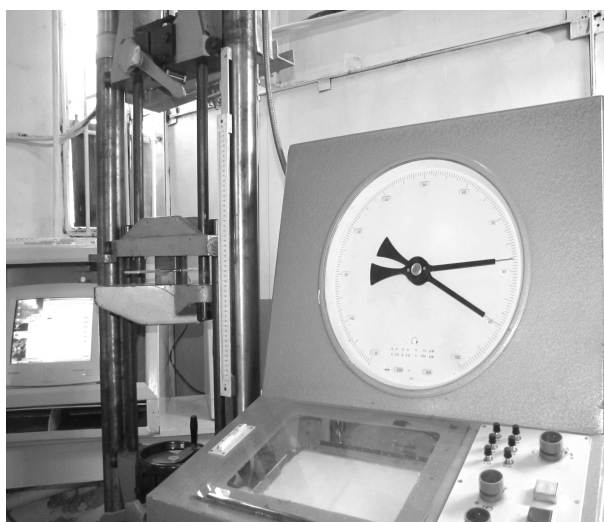
Рис. 7. Установка полосы для выполнения кругового барьерного обжатия на испытательной машине ZD 10/90

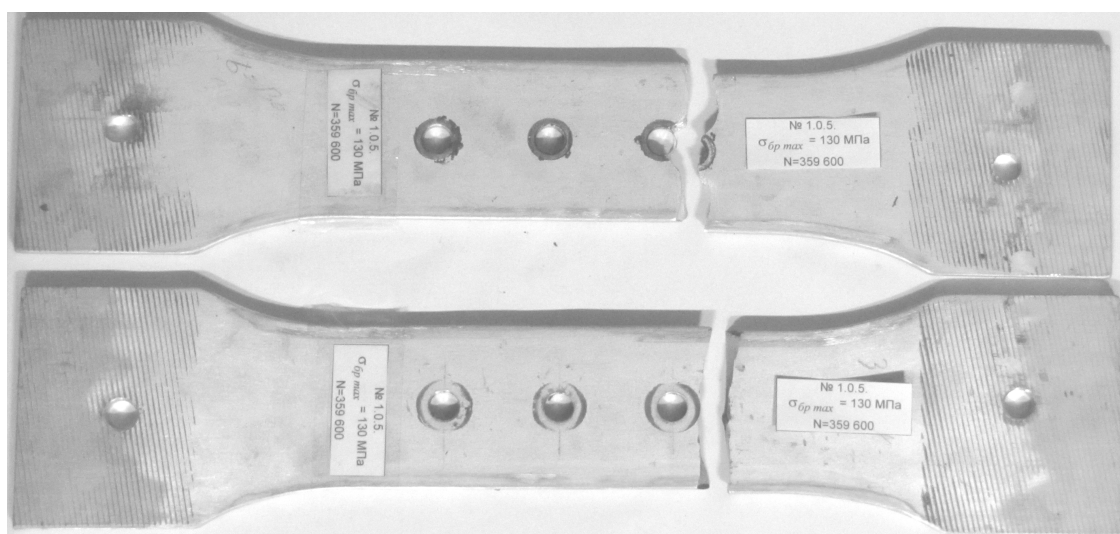
Рис.11. Зона и характер усталостного разрушения модели не нагруженного на срез продольного болтового соединения с осевыми и радиальными натягами при экспериментальных исследованиях в условиях фреттинг-коррозии в зоне контакта головок болтов 8-34-Кд ОСТ1 31042-79 и прижатými шайбами 1,5 -8-16-ц ОСТ 1 34507-80 при уровне напряжений $\sigma_{\bar{b}p \max} = 130$ МПа (образец 1.0.5)

Усталостное разрушение образцов партии №1 на уровне напряжений $\sigma_{бр \text{ min}} = 0 \text{ мПа}$, $\sigma_{бр \text{ max}} = 130 \text{ мПа}$ происходило от фреттинг-коррозии, возникающей на границе контакта (рис. 11) прижатых к поверхности образца шайб, а также наблюдалось схватывание контактирующих плоскостей полос, особенно в зоне крепежного элемента с последующим интенсивным фреттинг-изнашиванием

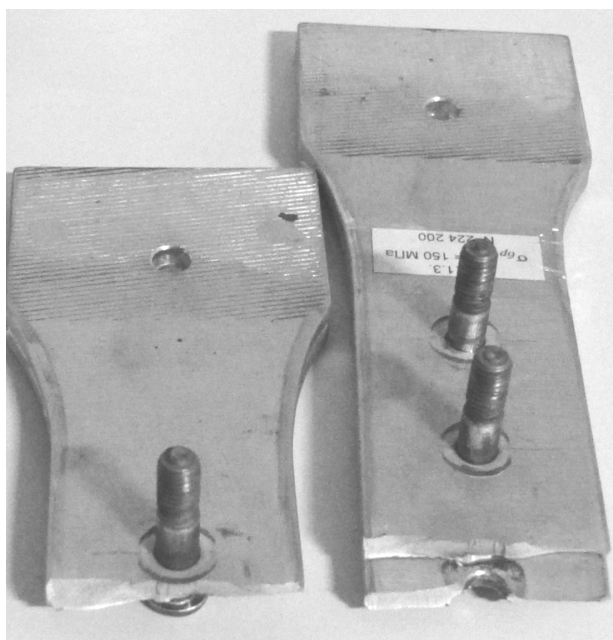
Рис. 14. Характер излома образца после усталостного, разрушения в условиях фреттинг-коррозии (образец 1.1.3)

Усталостное разрушение образцов партии №1 на уровне напряжений $\sigma_{бр min} = 0$ мПа, $\sigma_{бр max} = 150$ мПа происходило от фреттинг-коррозии, возникающей на границе контакта шайб, прижатых к поверхности образцов (1.1.1, 1.1.2, 1.1.3, 1.1.6, 1.1.7) (рис. 13, 14).

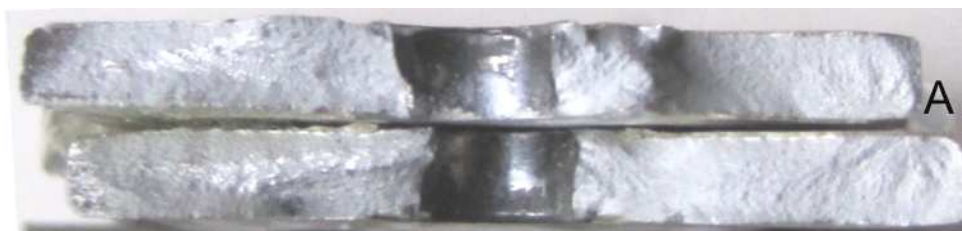
Рис. 18. Характер излома полосы с круговым барьерным обжатием, покрытой полимерным наполнителем после усталостного разрушения (образец 2.1.2)

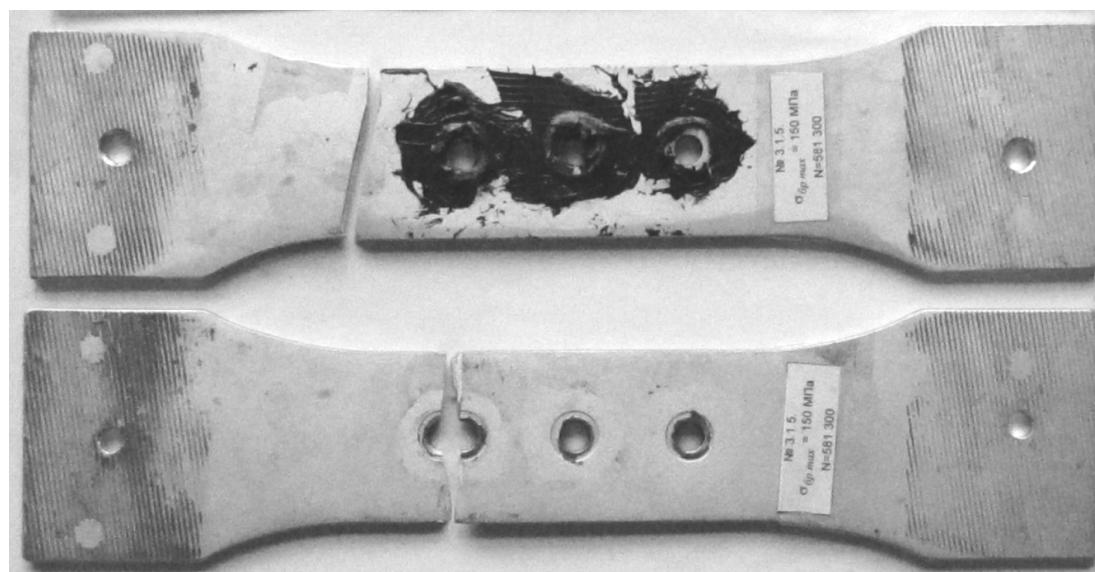
Рис. 20. Зона и характер усталостного разрушения моделей не нагруженного на срез продольного болтового соединения с осевыми и радиальными натягами с круговым барьерным обжатием, заполненных ВЗ-27м в зоне контакта головок болтов 8-34-Кд ОСТ1 31042-79 в плоскости контакта, в зоне прижатия специальными шайбами лунки – герметиком УЗОМЭС-5м после усталостного разрушения в условиях циклических растягивающих нагрузок при уровне напряжений $\sigma_{бр\ max} = 150$ мПа (образец 3.1.5)

Усталостное разрушение образцов партии №3 на уровне напряжений $\sigma_{\sigma_{br} \min} = 0$ МПа, $\sigma_{\sigma_{br} \max} = 150$ МПа возникало в зоне геометрической концентрации напряжений (рис. 20) и по радиусному переходу (рис. 21), усталостная трещина распространялась примерно перпендикулярно к направлению действия главного растягивающего напряжения. Результаты усталостных испытаний моделей не нагруженного на срез продольного болтового соединения представлены в табл. 6.

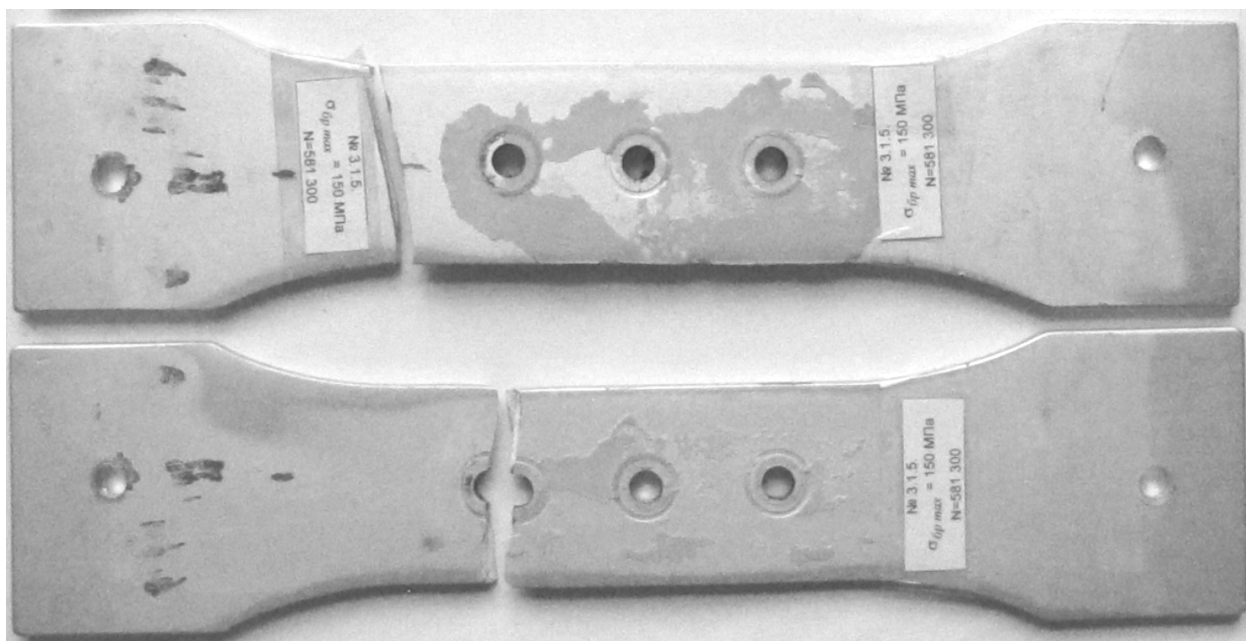
Рис. 21. Характер усталостного разрушения моделей не нагруженного на срез продольного болтового соединения в зоне соединения плоскостей полос с круговым барьерным обжатием, заполненных ВЗ-27м и в зоне прижатия специальными шайбами лунки – герметиком УЗОМЭС-5м после усталостного разрушения в условиях циклических растягивающих нагрузок при уровне напряжений $\sigma_{бр max} = 150$ МПа (образец 3.1.5)
